日本核燃料開発株式会社 施設配置図

### 材料研究棟 精密測定室の発災の状況

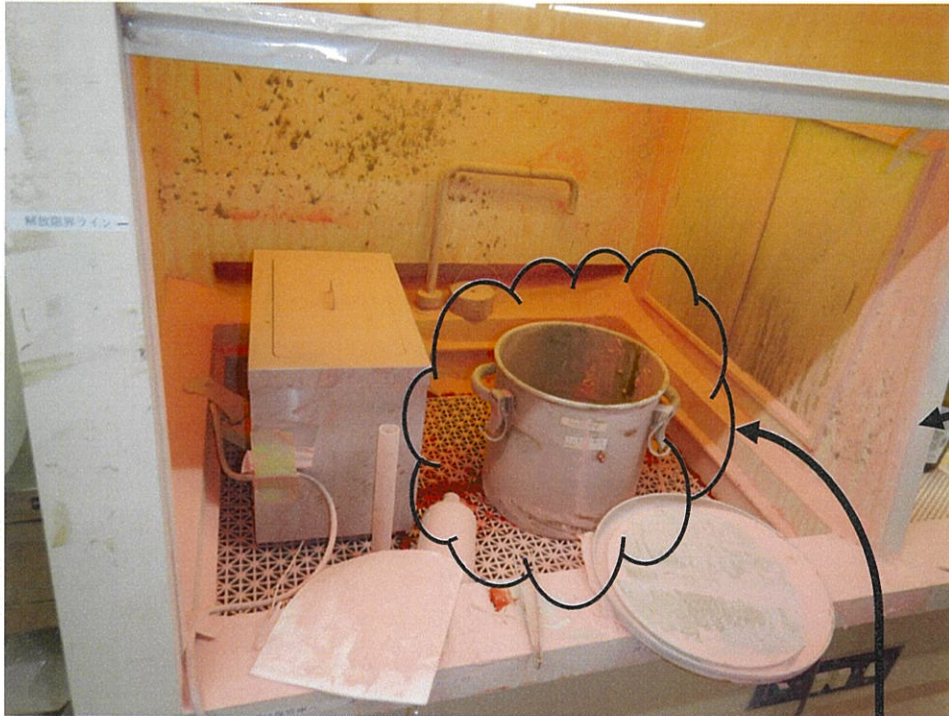
◎フード内写真（発火場所）

- ✓ 外容器(金属製バケツ)内のエタノール+Na(ナトリウム)が化学反応により発火したと推定
- ✓ 外容器が倒れ、フード内に延焼

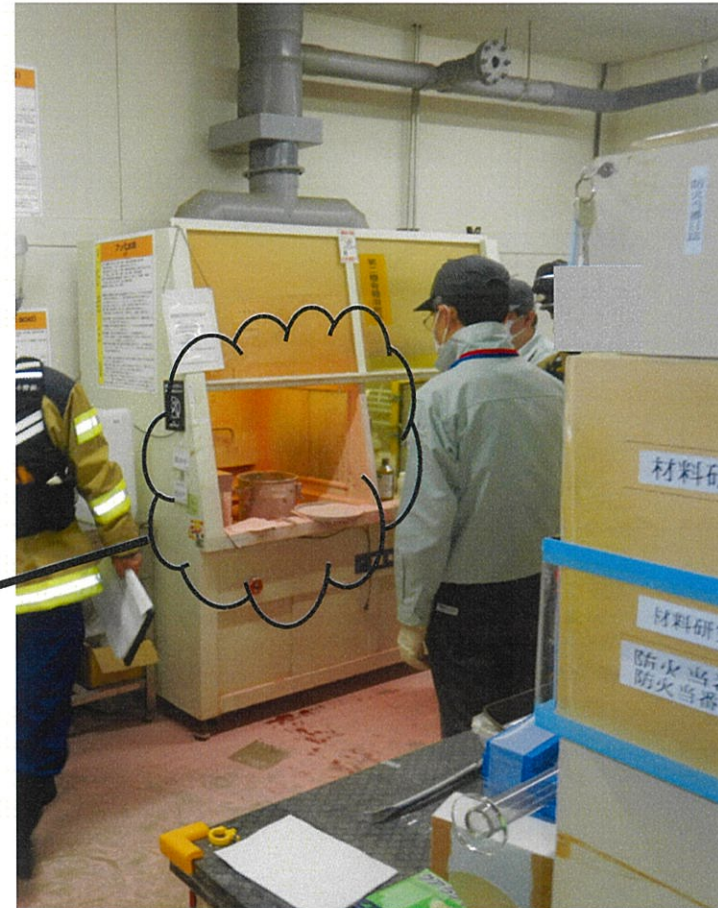
◎精密測定室 フード写真
