材料研究棟 精密測定室における火災について

日本核燃料開発株式会社 材料研究棟 精密測定室（非管理区域）

材料研究棟 精密測定室の発災の状況

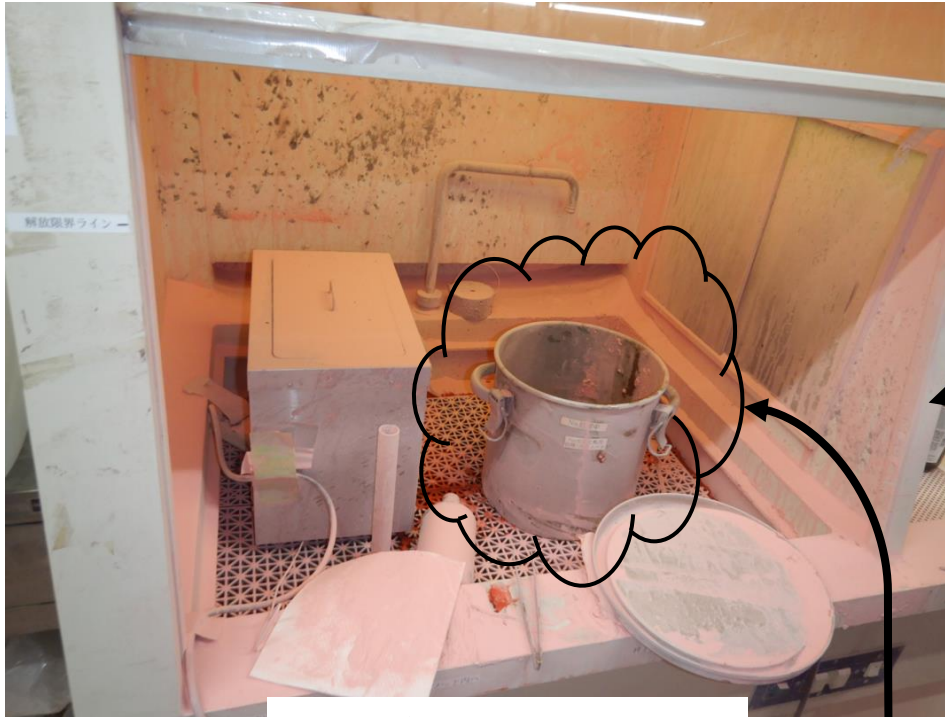
◎フード内写真（発火場所）

- ✓ 金属容器内のエタノールおよびNa（ナトリウム）+Cs（セシウム）合金が化学反応により発火したと推定
- ✓ 金属容器が倒れ、フード内に延焼

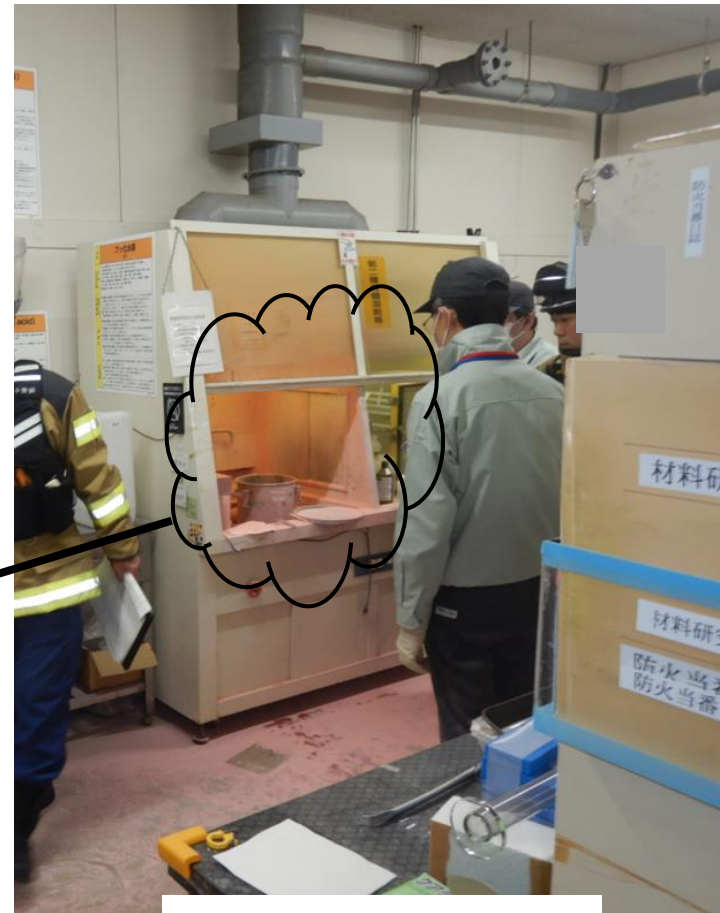
◎精密測定室 フード写真

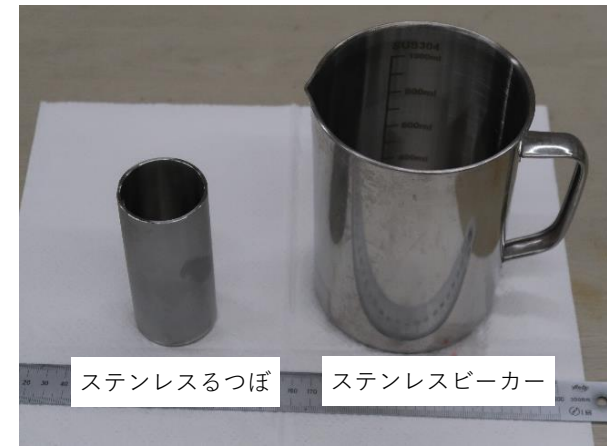
試料であるNa+Cs合金とエタノールの反応においては水素が発生する。発火時、作業者が窒息消火を試みようとして金属容器の蓋を閉じたため、金属容器内の水素濃度が爆発下限界(4%)を超え、水素に引火した可能性が考えられる。

また、振動に伴う金属容器の転倒により、ステンレスビーカー内のエタノールがフード内に飛散することで延焼したと考えられる。さらに、蓋を開けた補充用エタノール瓶が倒れたことによって、流出したエタノールにも延焼した可能性がある。

火災発生した溶解処理時の機器等のフード内配置

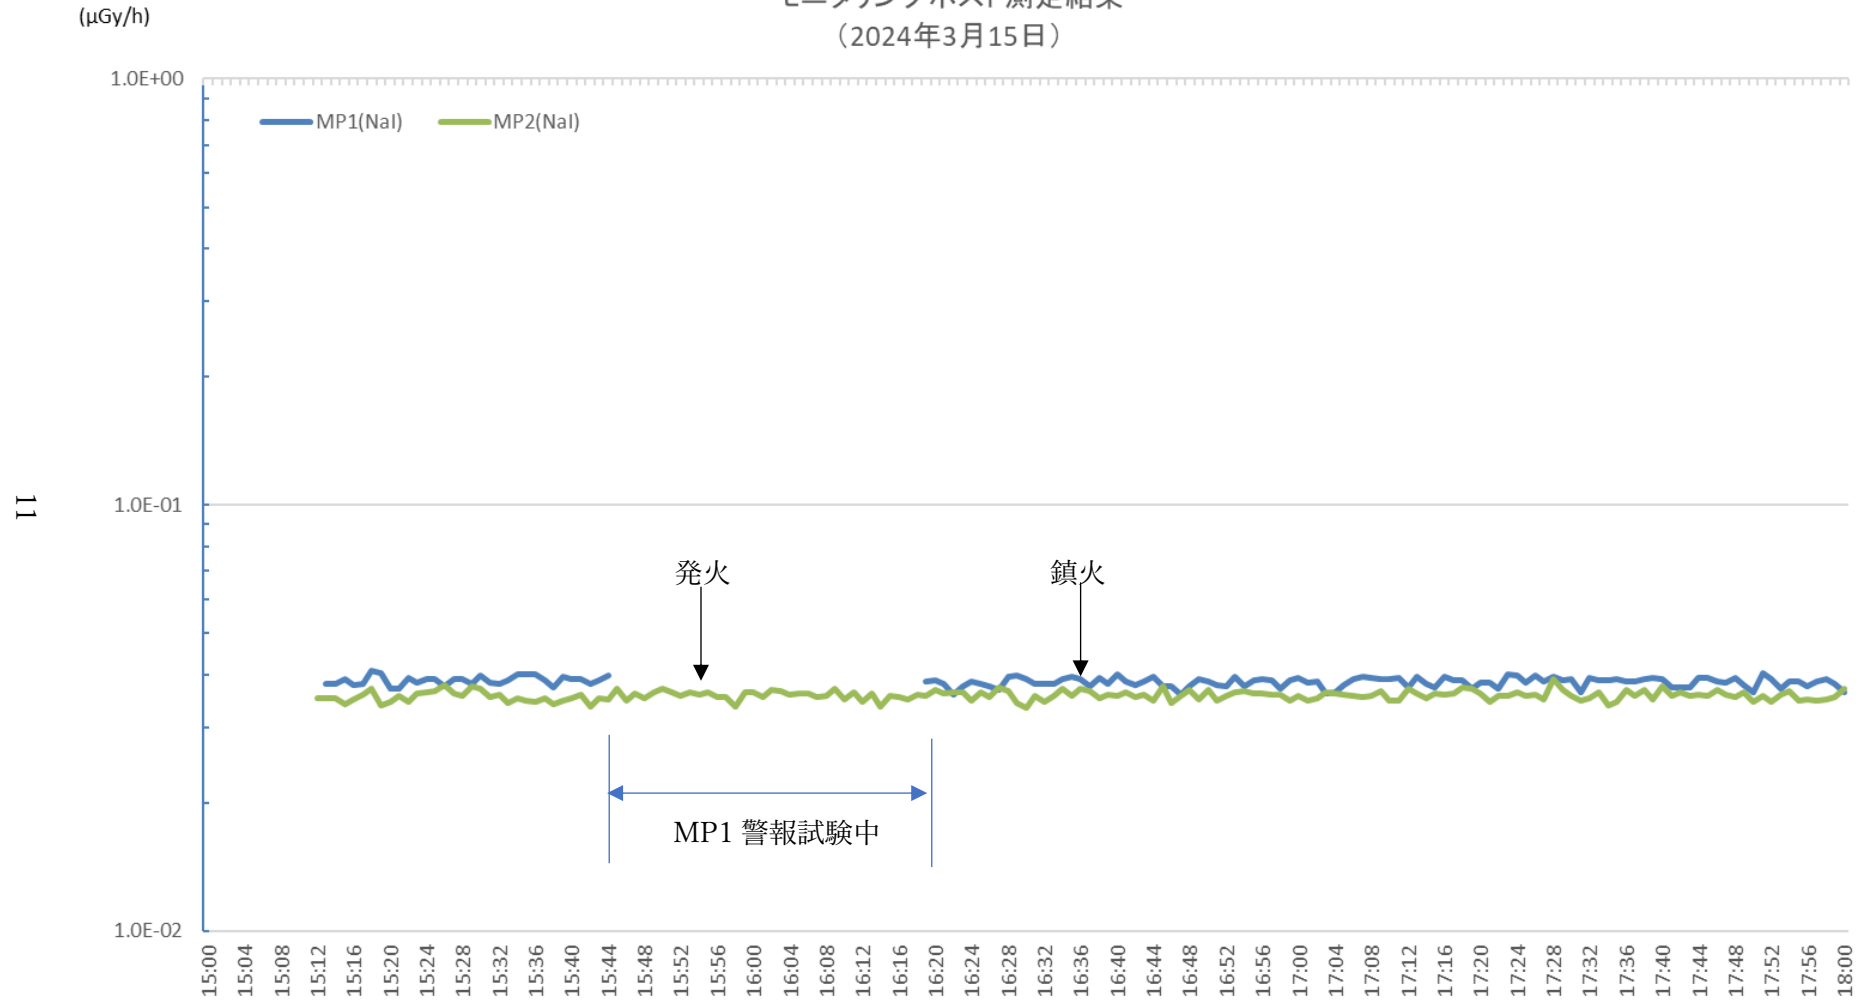
添付資料
7

本事象に伴う放射能の漏洩等はなく、周辺環境への影響はない。スタックモニタ、モニタリングポスト No.1*及び No.2 の指示値に異常はないことを確認した。作業においては、けがや被ばくもなかった。

モニタリングポスト測定結果
(2024年3月15日)

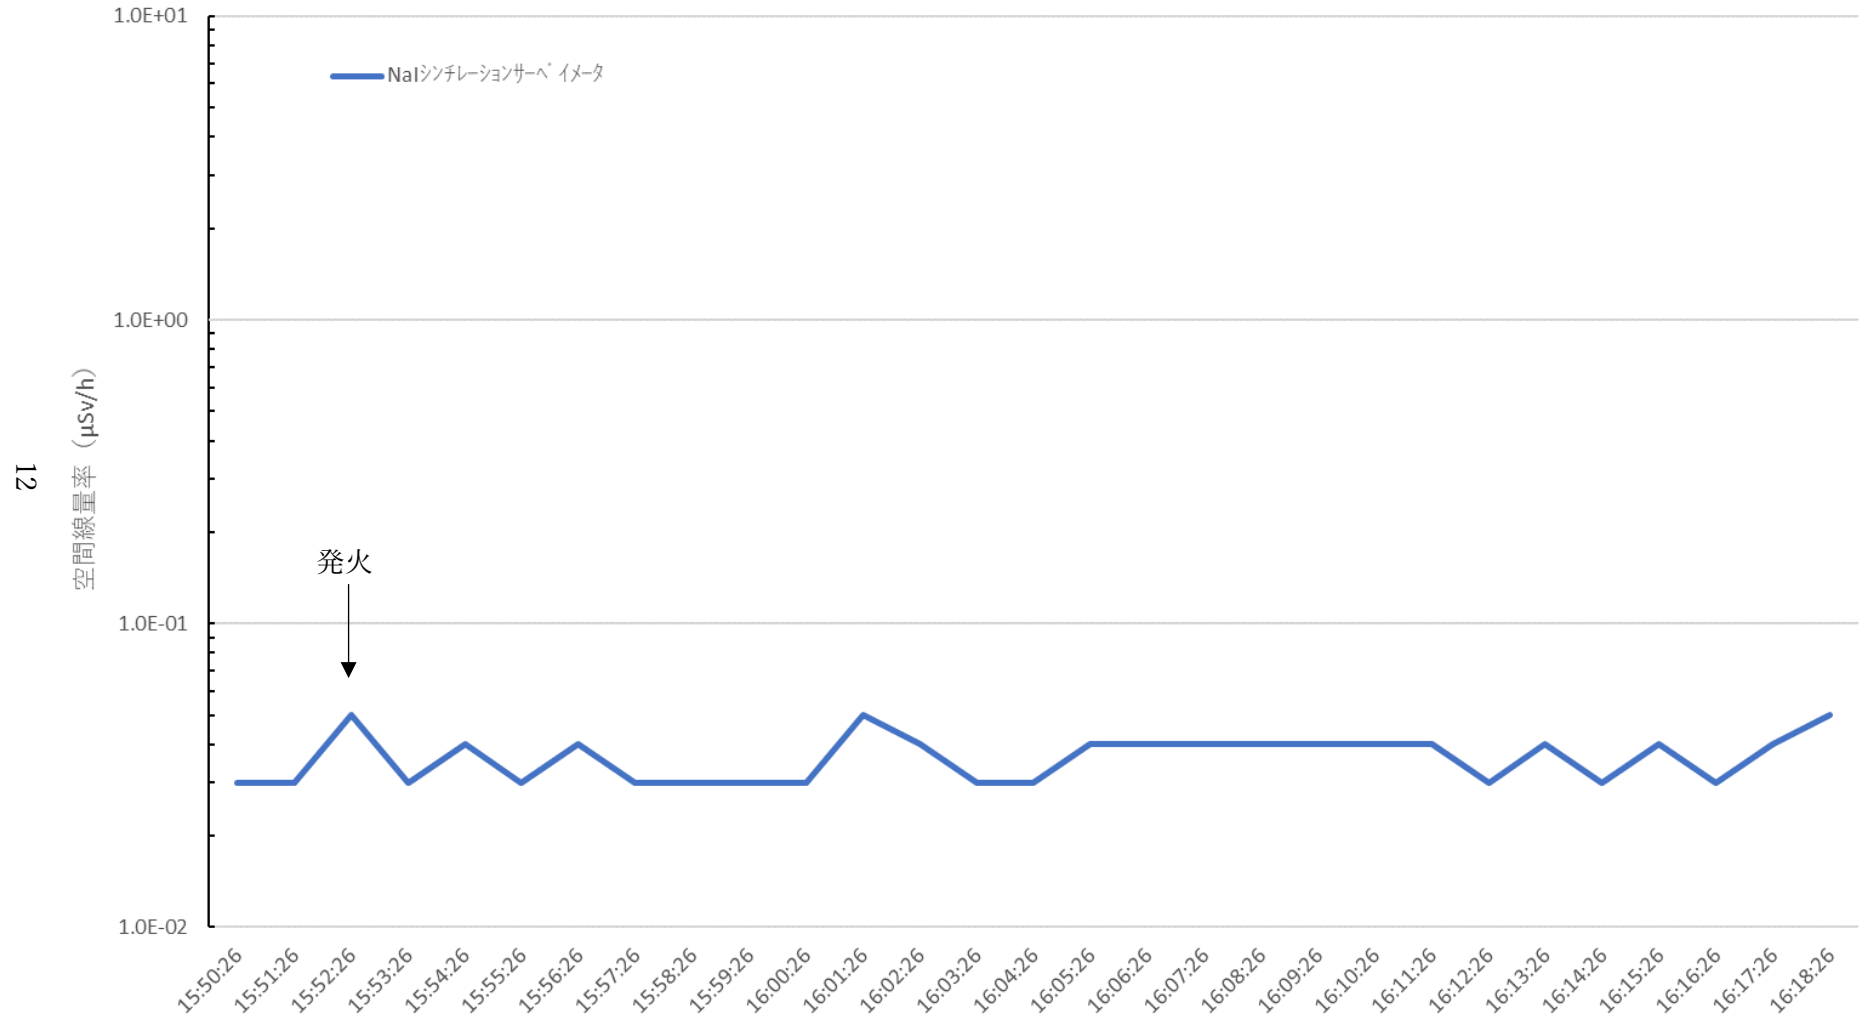
添付資料 7

モニタリングポストNo.1測定結果 (2024年3月15日)

警報試験中（定期検査）のためサーベイメータによる測定管理を行った。

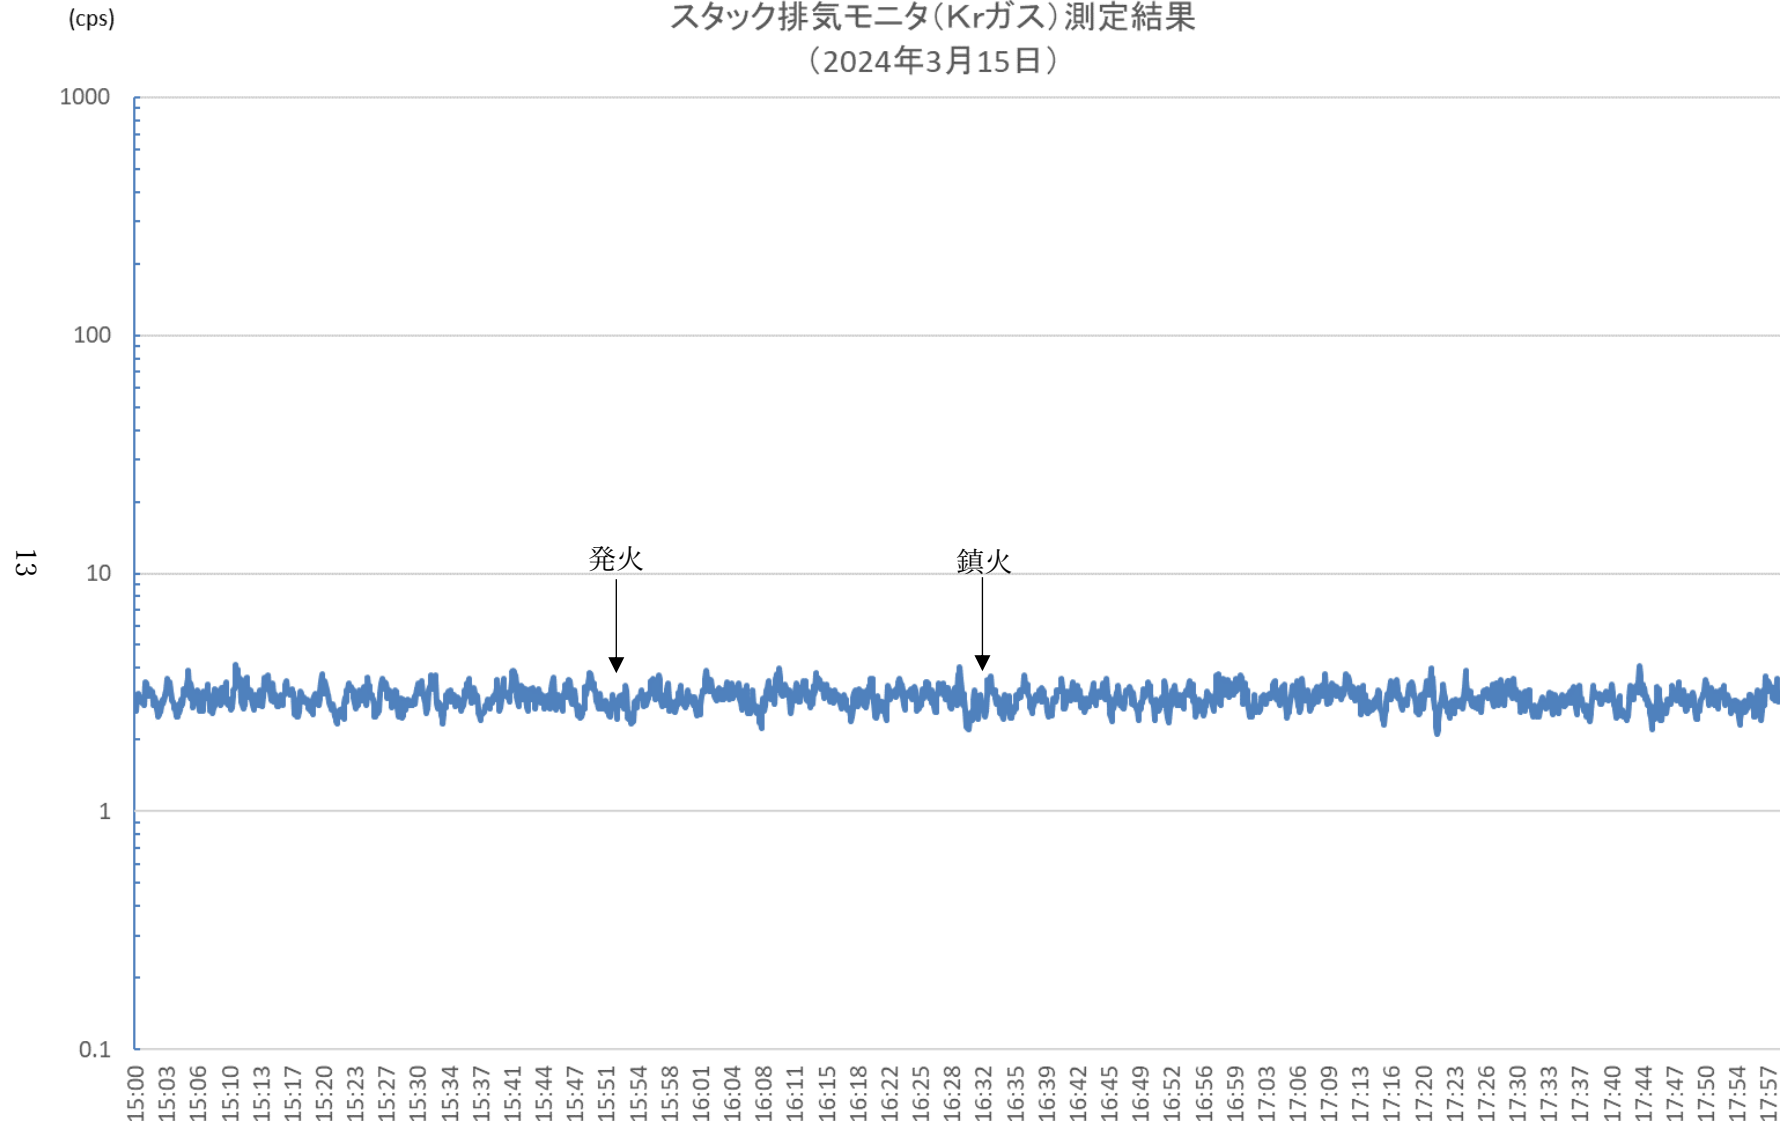
添付資料 7

スタック排気モニタ(Krガス)測定結果 (2024年3月15日)
