材料研究棟 精密測定室の火災における  
事象・原因分析・再発防止策について  
(第2報)

2024年11月8日

日本核燃料開発株式会社

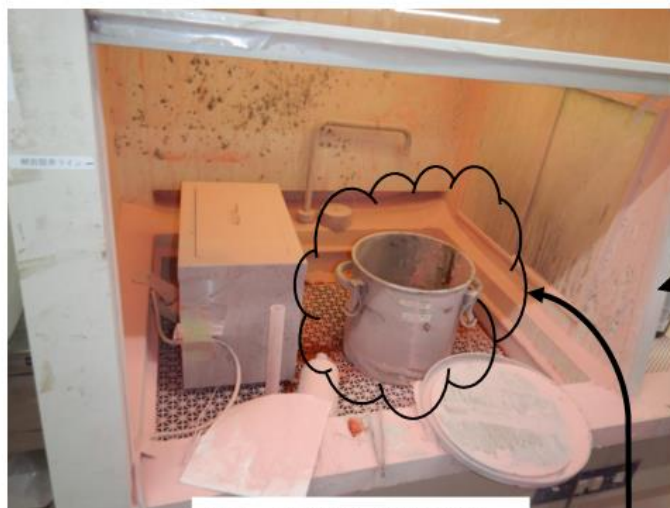
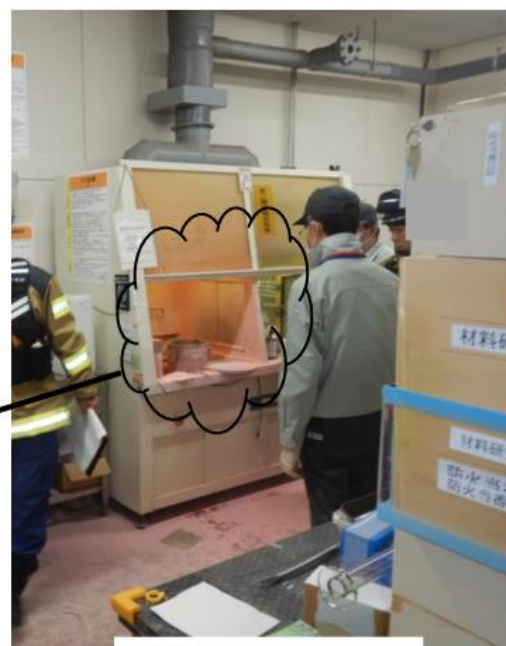
図 1-2 火災の状況

材料研究棟（非管理区域）精密測定室に設置している局所排気装置（フード）内において、合金化したナトリウム(Na)+非放射性セシウム(Cs)の試料（20 g）をエタノール溶液の入った金属容器に投入して溶解処理（化学反応）を行ったところ、容器上部に炎を確認した。直ちに当社社員が蓋を閉めて窒息消火を試みたが、振動とともに金属容器が転倒し、フード内の床面に延焼した。（図 1-2 参照）

◎フード内写真（発火場所）

◎精密測定室 フード写真

- ✓ 金属容器内のエタノールおよびNa（ナトリウム）+Cs（セシウム）合金が化学反応により発火したと推定
- ✓ 金属容器が倒れ、フード内に延焼

発火後、振動とともに金属容器が転倒し、フード内の床面に延焼したが、これはステンレスビーカー内のエタノールが、フード内の床面にこぼれたため燃え広がったものとする。金属容器の転倒は、Cs とエタノールが激しく反応したことにより、ステンレスビーカーが水の入った金属容器内で倒れ、水と Na+Cs が直接接触して、激しい反応を発生し、それによって発生した振動によるものと考えられる。(図 1-5 の処理体系②を参照)

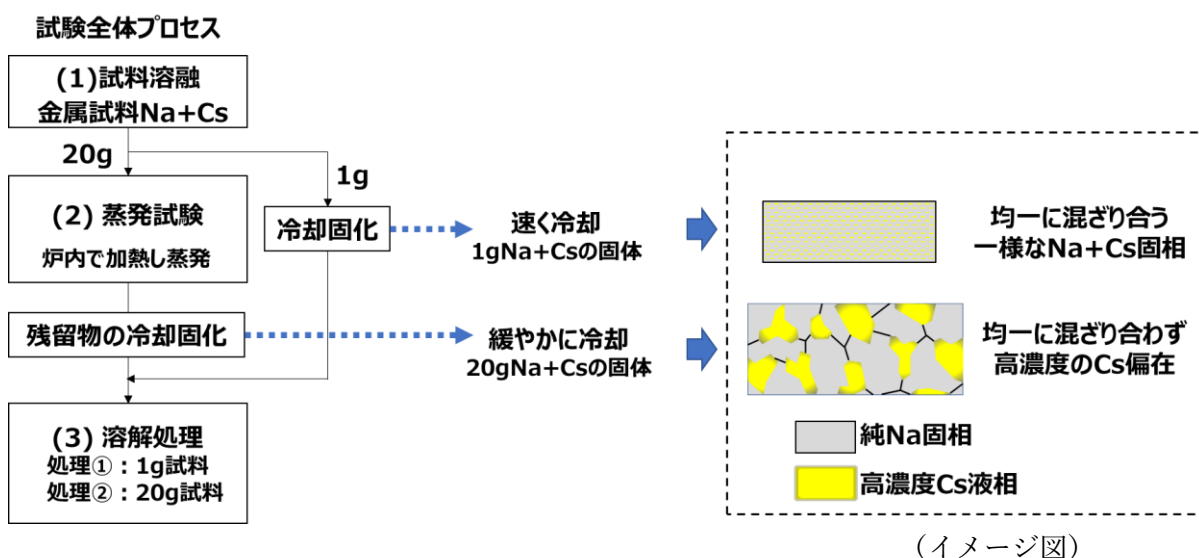
図 2-1 発火の推定原因

次に実際の処理において、1g 試料の反応は穏やかであったが、20g 試料では激しい反応となった。その現象の差について前段の作業プロセスを調査したところ、1g と 20g とでは冷却固化の方法（速度）に差があることが確認された。図 2-1 に示すように、1g 試料は電気炉から出して急冷しているが、20g 試料は電気炉の中で余熱を受けながらゆっくり冷却していた。2 種類の金属をゆっくり冷却すると物質によっては均一に混ざりあわずに、一方の金属が濃縮偏在することが知られている。つまり、20g 試料では Cs の濃縮偏在が生じ、これがエタノールと激しく反応して発火に至ったと推定した。

- (1) Na+Cs の固化冷却を急速に行う。このために試料の量に応じた冷却シンク（金属板等）を用意して、冷却を行う。
- (2) 冷却のばらつきによる不確実性まで考慮して、少量の試料から徐々に量を増やした反応性を確認し、目標量の反応性を最終的に確認する。
- (3) 当該作業の溶解処理における目標量の反応を可能な限り低減するため、溶解する試料の量を前回の 20g から 1 g へと変更するよう見直す。前回は成分分析と処分を兼ねて溶解したが、成分分析のみであれば、1g を分取して溶解すれば十分であった。なお、他の残量処分は専門の処分業者に委託する。
- (4) 少量の具体的な検証量については、反応が穏やかであった 1 g 試料よりもさらに少量の 0.5 g の試料から始め、溶解に要する時間及びエタノール温度上昇を計測し、試料の反応性を確認する。
- (5) 同一量で複数回の試験を繰り返す。反応性を確認した上で、激しい反応の兆候が見られない場合は、安全と判断し試料の量を増加させ、目標量（1g）の試料の反応性を評価する。

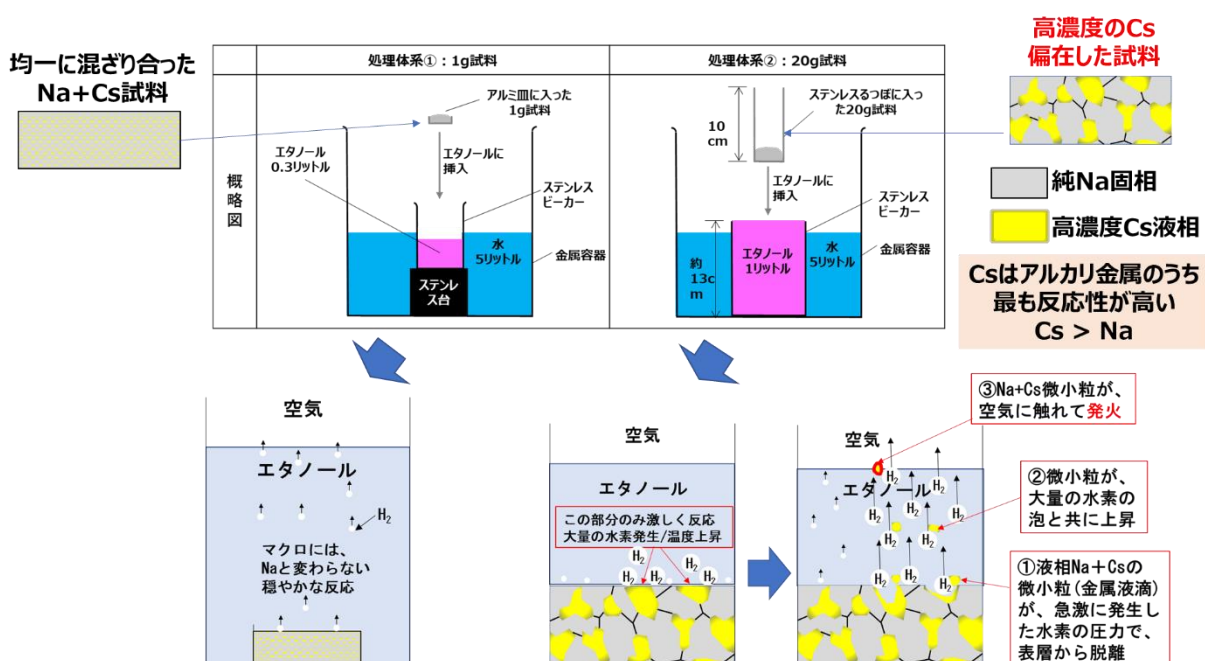
図 2-2 発火に至った具体的な機序（仮説）

推定した原因を基に発火に至った具体的な機序を検討した。図 2-2 に機序の流れを示す。20g 試料に偏在する高濃度 Cs 液相とエタノールが激しく反応して水素を発生する。その際、液相 Cs の表層から微小粒（金属液滴）が脱離して水素の泡とともにエタノール表面まで上昇する。さらに、エタノール表面で水素と高温の微小粒が、空気に触れて発火に至ったという機序を検討した。

以上の検討結果について、反応性の高いアルカリ金属(Na など)を専門的に取り扱う第三者機関に見解を求めたところ、発火の推定原因は Cs とエタノールの反応による可能性が高いとの意見が得られたが、同反応に関する正確な知見やデータが少ないため、Cs の濃縮偏在の推定や発火の具体的な機序については、実験による確認が必要との見解であった。

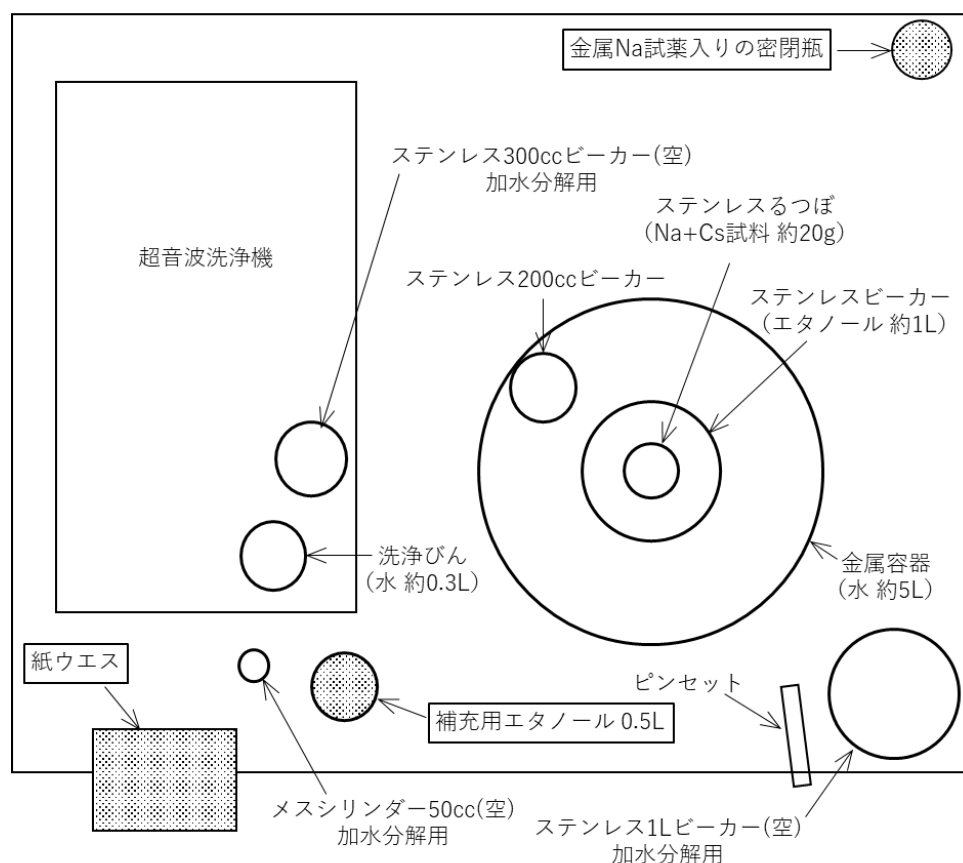
図 2-3 火災発生した溶解処理時における機器等のフード内の備品配置

さらに消火後の作業実態の調査において、フード内には図 2-3 のように、延焼の原因となりうるものが散在していることが確認された。予備の補充用エタノールのビンが倒れており、エタノールがこぼれていたことから、これにも延焼した可能性がある。また、金属 Na 試薬入り密閉瓶(禁水性の危険物)と紙ウエス(可燃物)には、延焼した形跡はなかったものの、延焼リスクが高い状況の中、当該作業を行っていたことが判った。

Na+Cs(禁水性の危険物)の近傍に冷却水を配置したこと、また、金属容器の近傍に予備のエタノール(引火・延焼性の高い危険物)、金属 Na(禁水性の危険物)及びふき取り用の紙ウエス(可燃物)が点火源の近くに置かれており、点火源から距離を置くなどの延焼のリスク対策が不十分であったと考えられる。

- (6) 試料が 0.5～1 g であっても、量的な反応性が未知である不確実性まで考慮し、完全に発火リスクをなくすため、以下の試験環境を整備し対策を行った上で反応性を確認する。
- ・すべての試験は空気を遮断した環境下で行う。具体的には、グローブボックス（内張り金属製）または金属製の容器などの中で不活性ガス雰囲気下の試験を行い、空気侵入がないことを常時モニターする。
  - ・反応熱を除去するための溶解処理装置の冷却に水を使用しない。
- (7) 発火したとしても、金属製のグローブボックス内で燃焼をとどめることができる構造とする。配慮事項として、グローブは難燃性につき燃焼するが、発火時にグローブごと金属蓋で隔離する。
- (8) 延焼防止対策として、装置周辺には、不要な可燃物・危険物を持ち込まないことを徹底する。

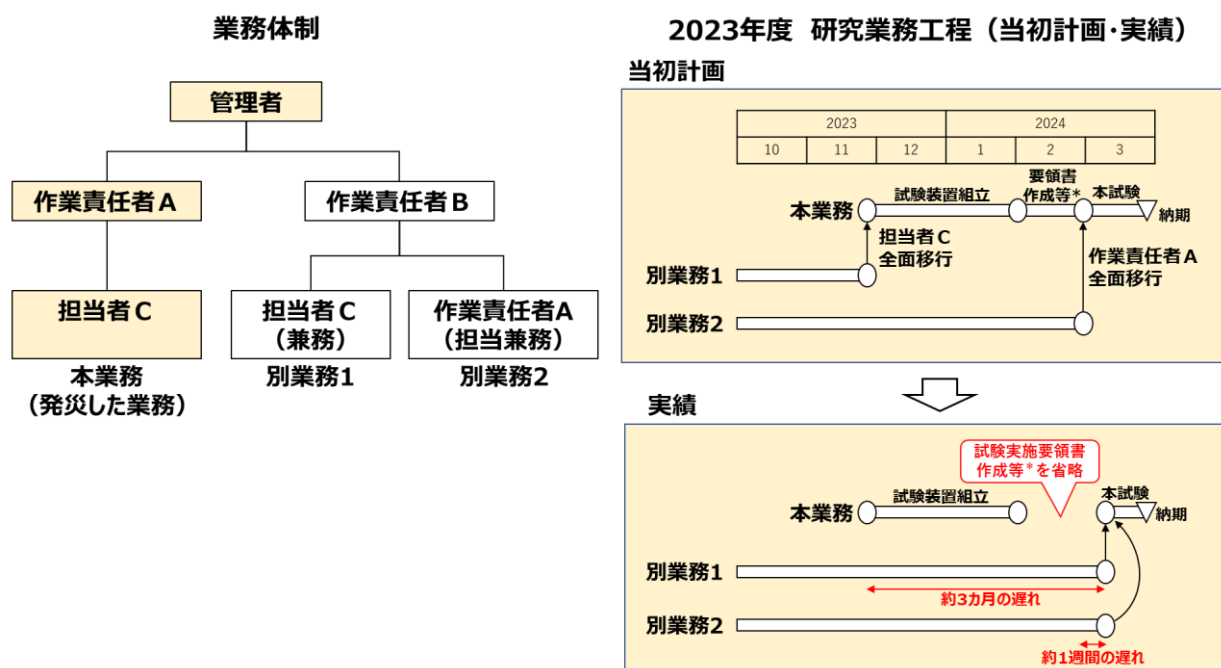
図 3-1 本業務の体制と工程

本業務に関わる実態について以下に説明する。本業務の体制と工程の概略図を図 3-1 に示す。業務体制の通り、発災した業務の担当者 C は、作業責任者 A による本業務と、作業責任者 B による別業務 1 を兼務しており、また、作業責任者 A は本業務の責任者と別業務 2 の担当者となっていた。

当初計画では、担当者 C と作業責任者 A は、別業務 1 と別業務 2 をそれぞれ終えた後に本業務に工程余裕をもって全面移行する計画であった。しかしながら、別業務 1 で新たに導入する装置の安全対策に予想以上に時間（約 3 か月の遅れ）を要したことから、担当者 C は本業務の試験装置組立を別業務 1 と並行して対応したものの、本業務への全面移行ができず、最終的に試験実施要領書作成等\*の準備期間が取れない時期に移行せざるを得なかった。作業責任者 A の別業務 2 においても追加作業などがあり、約 1 週間の遅れを生じた。これらの前工程の遅れから、本業務は納期遅延リスクの高い事態となった。

作業責任者 A は、納期に間に合わせるため、試験実施要領書作成等\*を省略して（自身の思考のみでリスク評価し手順を決めて）作業を行った。
