材料研究棟 精密測定室における火災について

日本核燃料開発株式会社 材料研究棟 精密測定室（非管理区域）

材料研究棟 精密測定室の発災の状況

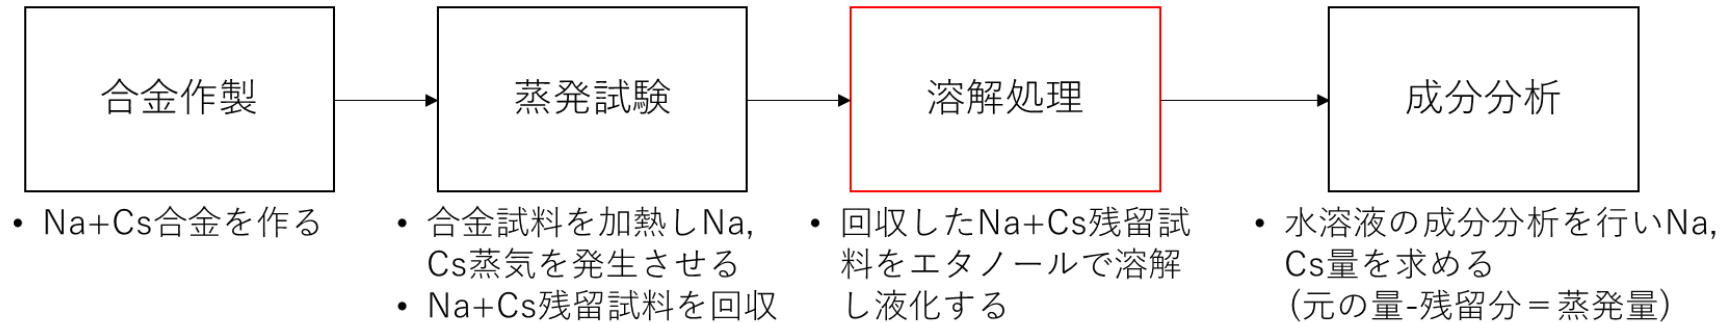
高速炉の過酷事故時の蒸気Cs量推定試験

高速炉のシビアアクシデント時を想定したNaからのCs蒸発量の確認を目的として、Na+Cs合金（Cs：約4 at%）を作製し蒸発試験を行った後、残留した固体試料をエタノールで溶解処理し、液化した溶液の分析から残留Na+Cs量を求め、初期量との差分からNa+Cs蒸発量を評価する。

溶解処理においては、Na+Cs合金をエタノールにより液化する処理と、さらに、水を加えることにより緩やかな反応（加水分解）で水溶液化させる処理を行う。Na+Cs合金とエタノールの反応においては反応熱が生じるため、添付資料5に示すように、5 Lの冷却水を張った金属容器を用意し、その冷却水にエタノールを入れたステンレスビーカーを浸漬させて、その中に試料を入れることで溶解処理を行った。

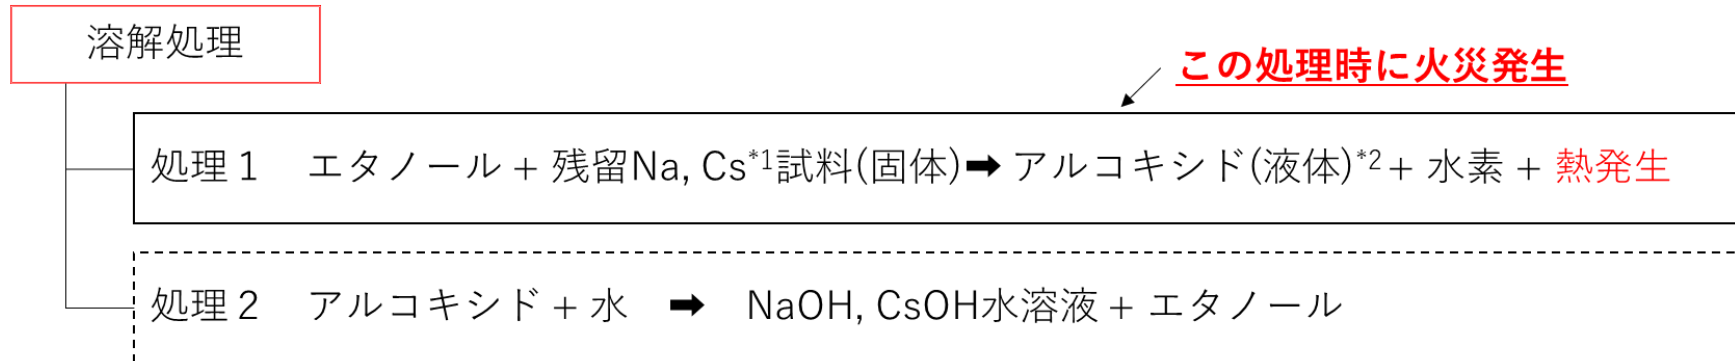
試料の溶解処理に際しては、反応熱の除熱計算を事前に実施した。その結果、20 gではNaとNa+Csでほぼかわらず、5 Lの常温水で+20°C程度の昇温に抑えられることを評価した。

発生熱量的にはNaとNa+Csの差がほとんどないと評価したが、反応性はNaよりCsが大きいこと、Naのエタノール溶解処理の実績はあるがNa+Csの実績がないことから、リスクを踏まえて段階的に反応を確認しながら進めることにした。

*1 Csは、Naよりもイオン化エネルギーが小さく、反応性が高いアルカリ金属として知られている。

*2 ナトリウムアルコキシドの標準生成エンタルピー：-412 kJ/mol
セシウムアルコキシドの標準生成エンタルピー：-406 kJ/mol
