材料研究棟 精密測定室の火災における  
事象・原因分析・再発防止策について  
(第2報)

2024年11月8日

日本核燃料開発株式会社

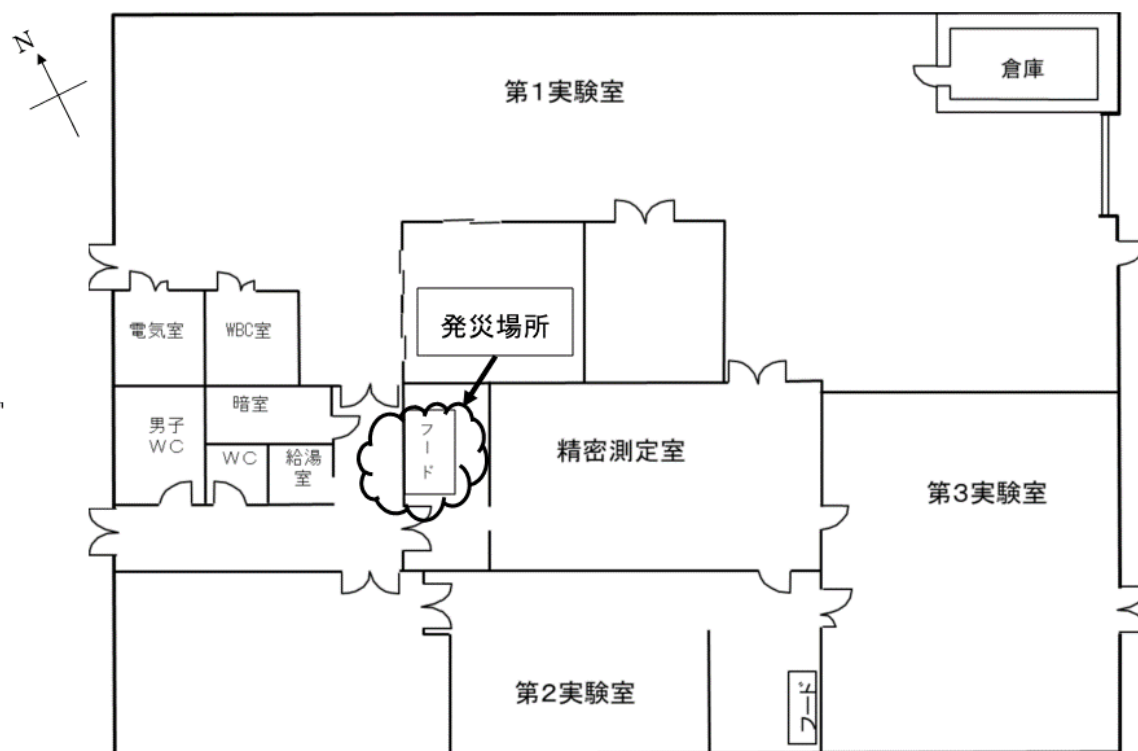
図 1-1 火災発生場所

日本核燃料開発株式会社 材料研究棟 精密測定室【非管理区域】（図 1-1 参照）

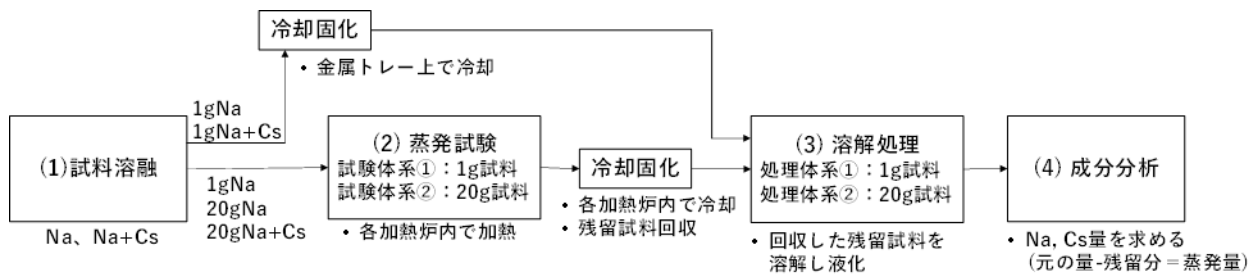
図 1-3 作業全体のフロー（高速炉の過酷事故時の蒸発 Cs 量推定試験）

Na 冷却高速炉の過酷事故時に Na 冷却材に移行した Cs の蒸発挙動に関する基礎研究を目的とする作業である。純 Na、及び Na に非放射性 Cs を 3.6at% 含有した合金（以下 Na+Cs と称す）を用いて、高速炉の過酷事故時の蒸発 Cs 量推定試験を実施した。以下に今回の作業プロセス全体を説明する。作業全体のフローを図 1-3 に示す。

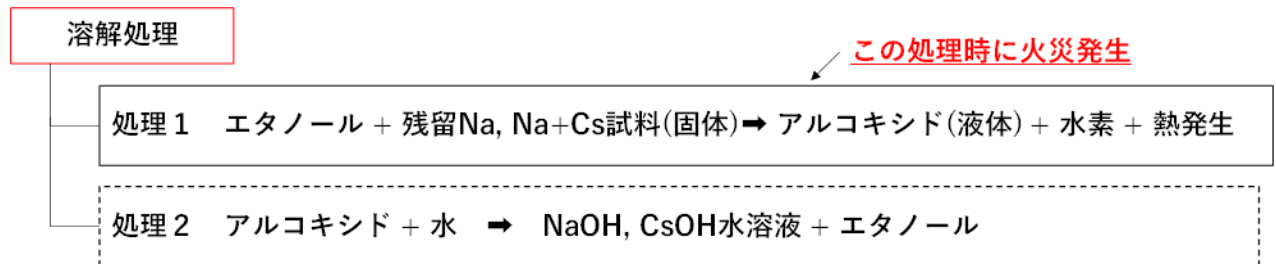
図 1-4 溶解処理の化学反応式

固化した蒸発試験前後の試料を溶解する。図 1-4 に溶解処理の化学反応式を示す。処理体系①では 1g 試料の溶解、処理体系②では 20g 試料の溶解を実施する。

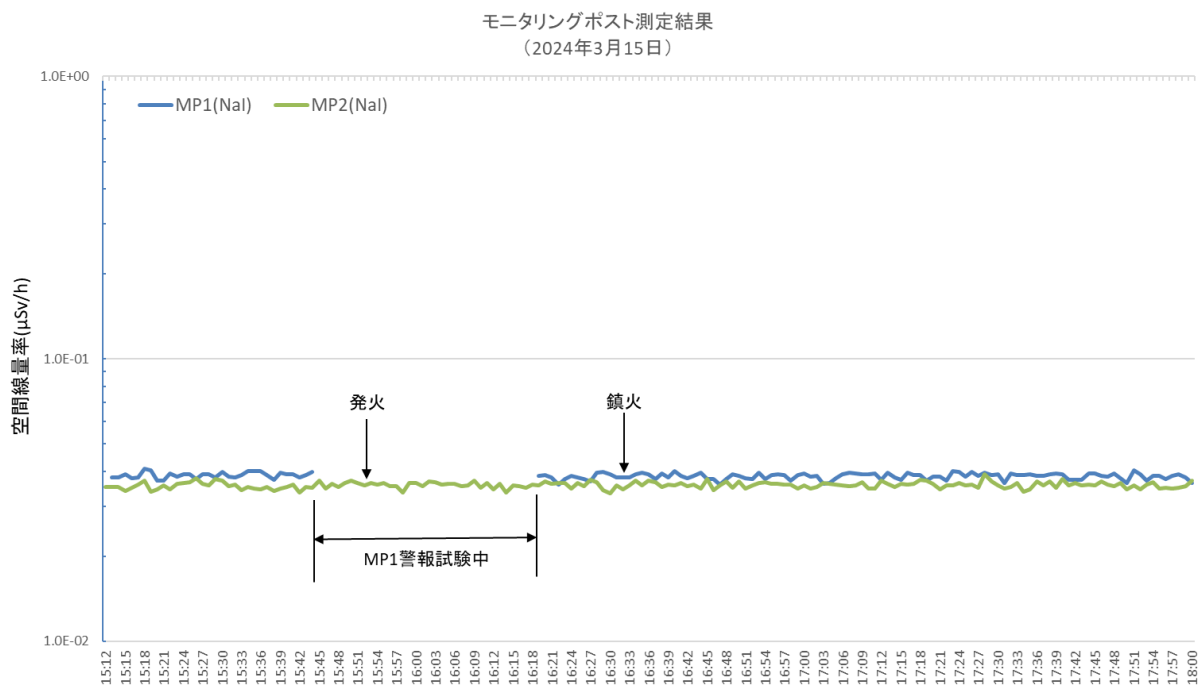
図 1-6 モニタリングポストの測定記録

非管理区域の火災であり、放射能の漏洩等はない。環境への影響等の評価として、モニタリングポスト No.1、No.2 及びスタックモニタの指示値を確認した。モニタリングポスト No.1 については、定期検査中のため、一部時間帯についてはサーベイメータによる代替測定を行った。

測定結果に異常はなく、環境への影響はないと判断した。（図 1-6、図 1-7、図 1-8 参照）  
また、作業ならびに消火活動においては、けがや被ばくもなかった。
